定期監査（工事監査）結果報告書

八戸圏域水道企業団
令和元年度工事監査
技術調査結果報告書

令和元年 7 月 30 日
公益社団法人大阪技術振興協会
技術士（上下水道・総合技術監理部門）
中村 秀人

調査対象工事 平成 29 年度 八水契第 370 号 南高台配水池改修工事

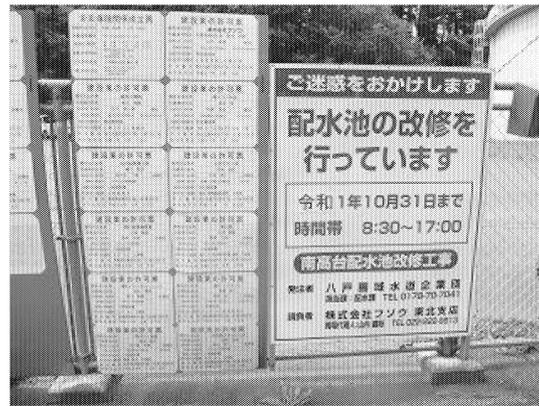
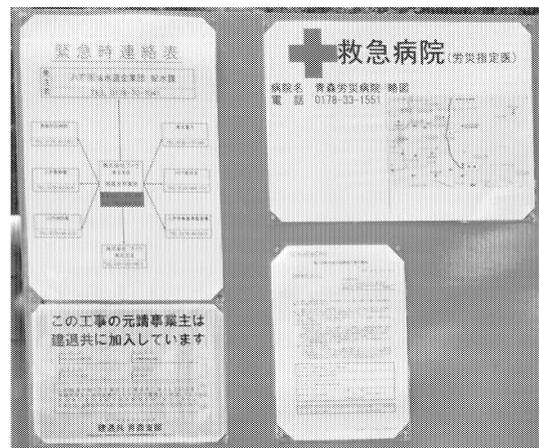
写真－１ 工事看板等の状況

工事看板、建設業許可票、労災保険関係成立票、建退共加入票他は、配水場フェンス外側に、公衆の見やすい状態で設置されており、適切である。写真-1参照

配水場フェンス外側に、必要な掲示がされており、記載内容も正しく記載されていることを確認した。

建設業の許可票、労災保険関係成立票、建退共加入票他が適切に掲示されている。

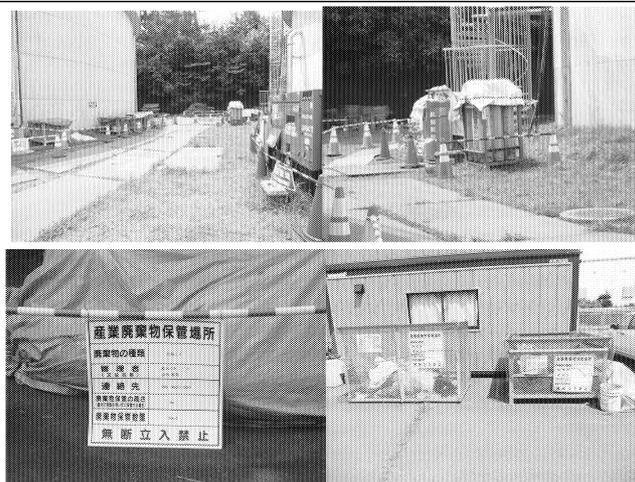
写真－２ 敷地内での資機材管理及び廃棄物の管理状況

現場は整理整頓され、使用機資材や廃棄物の管理についても、材料ごとに分別管理されており、

適切であることを確認した。写真－2参照 適正

使用する資機材は、養生の上、周囲を囲い、廃棄物については、廃掃法の規定に基づく看板の設置を行い、適正に管理されている。

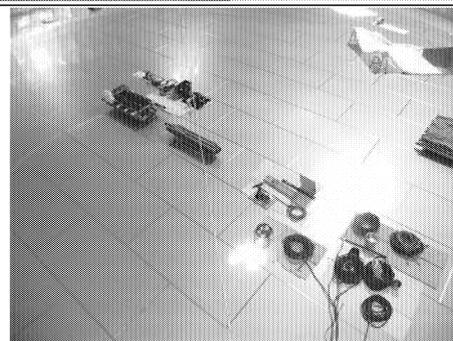
写真－３ 池内の資材の配置状況

池内においても、資材が整理よく、構造物に養生をほどこした上に配置されており、適切である。写真－3参照 適正

池内面の汚染を防止することを含め、シートや板を下敷きとして、その上に資機材を設置しており、整理整頓も行き届いている。

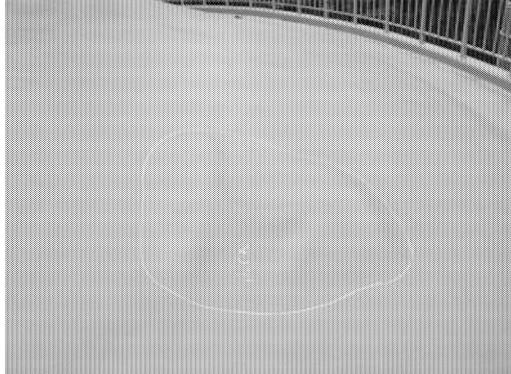
屋上防水塗膜の一部に膨れが確認できたが、すでに確認され、補修についての協議が行われていることを確認した。発生の原因は、コンクリート構造体に含まれる水分の影響であり、やむを得ない現象と考えている。適正な時期を制定して補修されることが望まれる。写真－4参照

<p>写真－４ 屋上防水塗膜の状況</p> <p>屋上防水の一部に膨れが発生していたが、すべての個所に印がつけられ、確認されていた。同箇所は、状態を見て、補修工事が行われることになっている。</p>

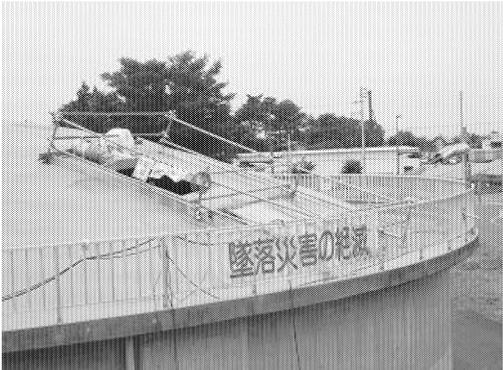
落下防止や酸欠事項防止のため、必要な柵の設置や注意喚起標語の設置、酸素濃度計の配置などが適切に行われていた。写真－5、6、7参照。また、池内に入る際は、落下防止のため、安全帯や吊り下げロープの配置も確認した。適正

<p>写真－５ 安全設備の状況</p> <p>天井開口部から落下防止のための仮囲いや大きな啓発文が掲示されており、安全への注意が図られている。</p>

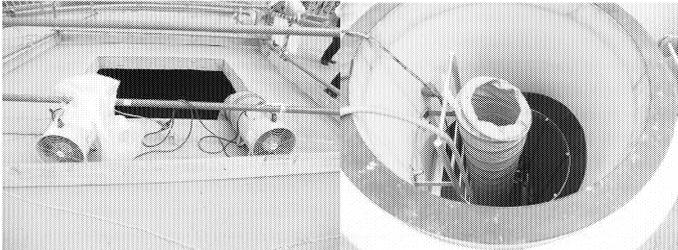
<p>写真－６ 換気設備の配置状況</p> <p>強制給気、強制排気の第 1 種換気を行っており、安全上十分となっていることを確認できた。</p>

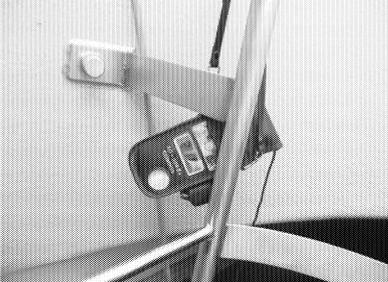
<p>写真－７ 安全管理機器の配備</p> <p>安全管理に必要な、酸素濃度計を配水池屋上マンホールに配置し、池内に入る作業員が確実に携帯できるようになっていた。</p>
